## **GT 62-12.23 WA, Stellungnahme zum Projekt „Entflechtung HRB/RRB Hachhowe“, Erlaubnis Antrag Gewässerausbau gemäß § 68 WHG der Stadt Halle (Westf.)**

### **1. Ist-Zustand und Planung**

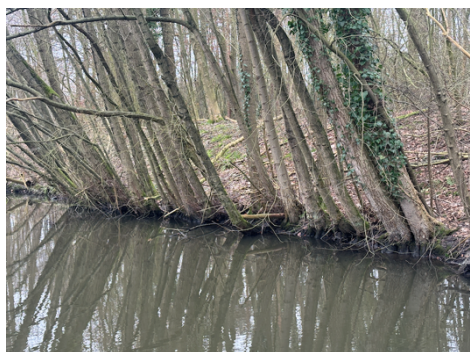
Die Folie bildet eine Barriere für wurzelnde Pflanzen/Gehölze. Weil sie im Boden auf die Folie stoßen, können sie am Beckenrand und später innerhalb des geplanten Trockenbeckens nur flach wurzeln. Ihre Entwicklung wird gebremst, und sie sind schwach im Erdreich verhaftet.

Abbildung 01: Das Becken ist umsäumt von schwachen, schräg stehenden Bäumen.

Aus diesen Gründen halten wir es für notwendig, Ihre Genehmigung an das Entfernen der Folie aus dem Boden zu knüpfen.

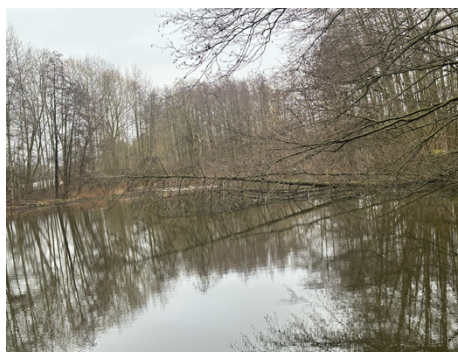
Abbildung 02: Die Bäume kippen von allen Seiten in den Teich. (Fotos: Birgit Lutzer)

Derzeit stürzen sie in den Teich und faulen vor sich hin. Auch wenn das Wasser abgelassen wird, tritt dieser Effekt ein: Pflanzen über der Folie gedeihen insgesamt schlecht. Bei starkem Wind, den wir häufiger haben, besteht Umsturzgefahr.
